**Empfehlung:** *Reinigung Zubehörstecker*

**Type:** *MTH800, MTP850*

**Firma:** *Motorola*

Zubehörstecker Reinigungsprozedur

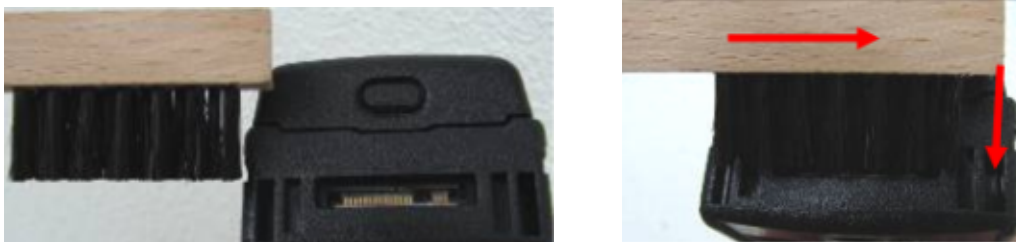
2. Halten Sie den Steckverbinder wie unten dargestellt:

Bürsten Sie in die Pfeilrichtung

3. Tauchen Sie die Pferdehaarbürste oder die Zahnbürste in die IPA- Lösung und bürsten Sie wie oben angegeben sanft über den CE- Verbinder.

- Üben Sie keinen übermäßigen Druck auf die Kontakte aus und verwenden Sie auch nicht übermäßig viel IPA Flüssigkeit, da dieses die Kontakte beschädigen kann.

4. Wiederholen Sie den obigen Vorgang so lange bis der gewünschte Reinigungseffekt eintritt. Typisch sollten 20 Bürstenstriche ausreichend sein.
5. Verwenden Sie eine "Air Gun" (wenn verfügbar) um überschüssiges IPA zu entfernen und wischen Sie den nassen CE- Verbinder mit dem trockenen Tuch (Flusenfrei) ab.
6. Wenn dieser Vorgang abgeschlossen ist, platzieren Sie das Gerät in horizontaler Position gut belüftet – für ungefähr 30 Minuten, damit der CE Stecker trocknen kann.
7. Die Reinigungsintervalle sind abhängig von der Benutzung und der Einsatzumgebung.

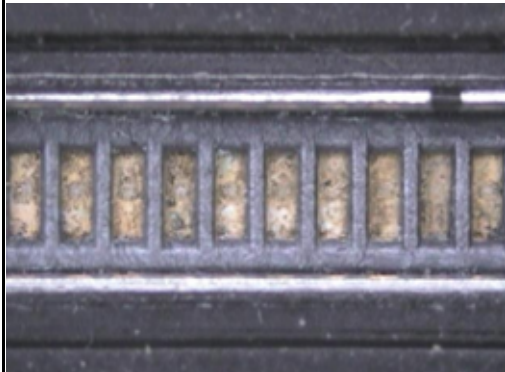
Verschmutzung des unteren Zubehörsteckers des Gerätes ist ein häufiger Grund dieser Symptome. Schaden durch Reinigung mit scharfen Gegenständen kann auch zu einer beschleunigten Abnutzung der Goldkontaktoberflächen führen, und ähnliche Symptome zeigen.

Verschmutzter CE- Verbinder vor der Reinigung

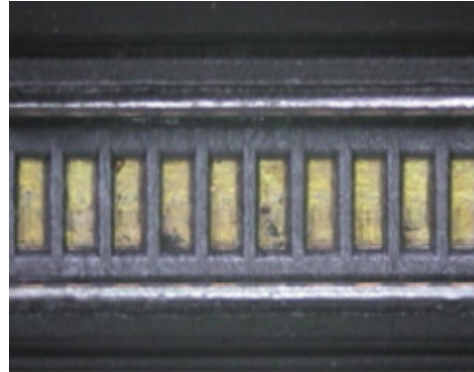
CE- Verbinder nach der Reinigung
